一酸化炭素中毒の事故

独立行政法人
製品評価技術基盤機構

N I T Eに集約される製品安全に関する情報

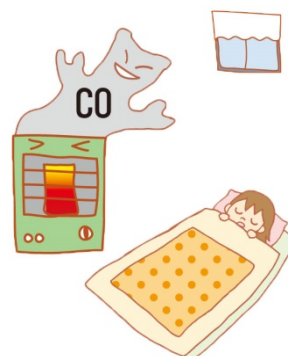
事例 1

密閉した屋内で、石油ストーブ(開放式)をつけて就寝中、1人が一酸化炭素中毒で死亡した。

密閉された室内で燃焼空気取入口に多量のホコリがたまっていた状態のまま使用していたため、給気不足から不完全燃焼が起こり一酸化炭素が発生したものと考えられます。

また、就寝中で異常に気づかなかったことも一因と考えられます。

石油ストーブなど燃焼機器を使用する際には、時々換気を行ってください。特に、高気密住宅は要注意です。また、就寝時には使用せず、寝る前に確実に消火してください。
置き台や反射板などにたまったホコリは、掃除機で吸い取ったり、雑巾などでこまめに拭き取ったりしてください。

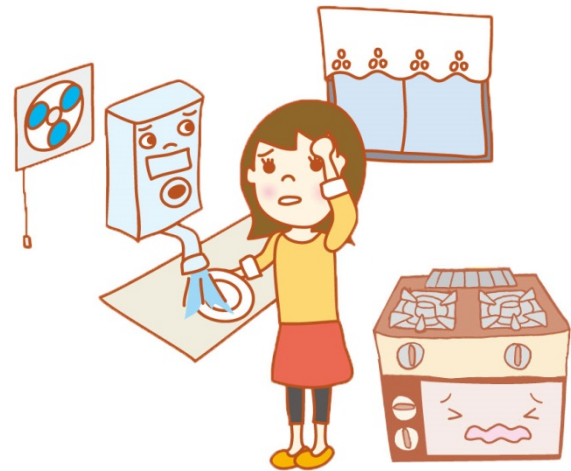
ガスコンベクションレンジでオーブンを使用中、2人が一酸化炭素中毒になった。

吸気口が多量のホコリなどで閉塞していたため、不完全燃焼がおこり、一酸化炭素が室内に滞留したものと考えられます。

なお、事故以前にも、オーブンを使用中に気分が悪くなったことがあったとのことでした。

【事例3の注意事項】

吸気口や排気口がホコリ等でふさがれていないか確認し、こまめに清掃してください。
また、一酸化炭素中毒の初期症状として、頭痛、吐き気、体調不良などがみられます。「おかしい」と感じたら、すぐに使用を中止し、販売店やガス事業者に点検・修理を依頼してください。
